Informe mantenimiento UPS

EQUIPO	Nº SERIE	POTENCIA
SOCOMECS MASTERYS SICON CPD		60KVAS
Fecha	Nº de servicio	
Técnico que realiza intervención	Gonzalo	Revisado por: Gonzalo Gonsalves

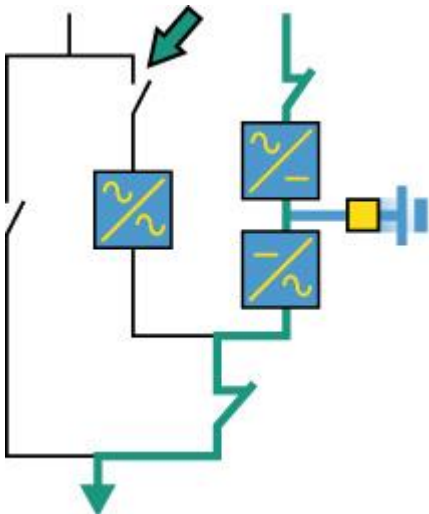
MEDIDAS DE RED AUXILIAR:

Entrada			
Tensión R-N	230 VAC	Tensión R-S	400 VAC
Tensión S-N	230 VAC	Tensión S-T	399 VAC
Tensión T-N	231 VAC	Tensión T-R	400 VAC
Frecuencia	50 HZ	Corriente S	0 A
Corriente R	0 A	Corriente T	0 A
Tipología del bypass	Tetrafasica

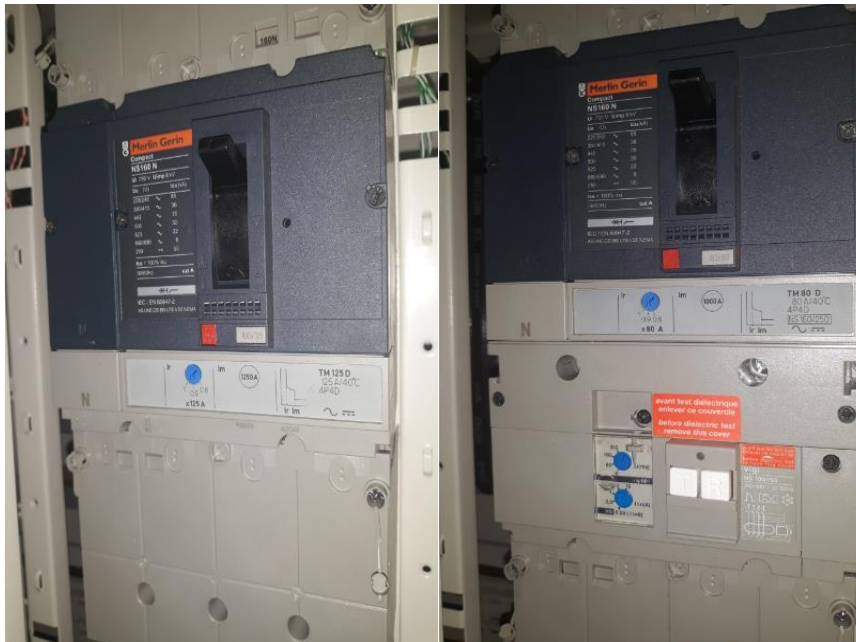
3. Instalación eléctrica

Magnetotérmico exterior de entrada y salida	Merlin Guerin Compact 160N	Ubicación	MISMA SALA
Diferencial exterior de entrada	MGE Vigi NS 100/160 (0ms, 30mA)	Ubicación	MISMA SALA

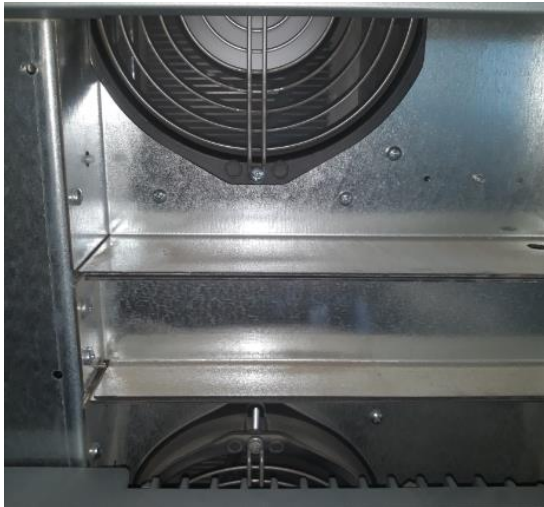
5. Ventilación externa/interna

Ventilación de la sala	Forzada		Ninguna	
	Climatización	A.A		
Ventiladores del equipo (X ud.)	4			
Horas restante fin de vida				NP
Fecha última sustitución				NP
Fecha prevista sustitución				NP
Temp. en conexiones y elemento de potencia				✓
Temp. interna en el módulo de potencia	32°C			✓
Temp. en baterías	21°C			✓

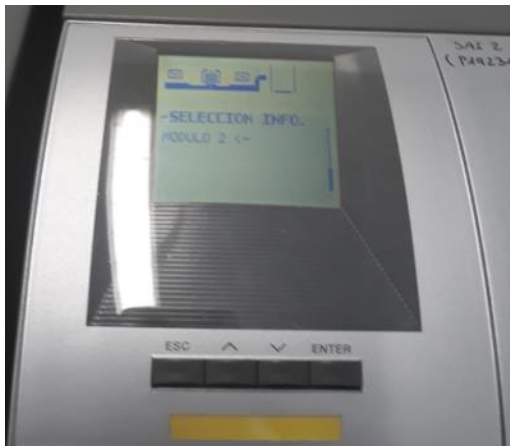
6. Señalizaciones externas

Panel de control en modo funcionamiento normal	✓
Test lámparas	✓
Lecturas en display	✓

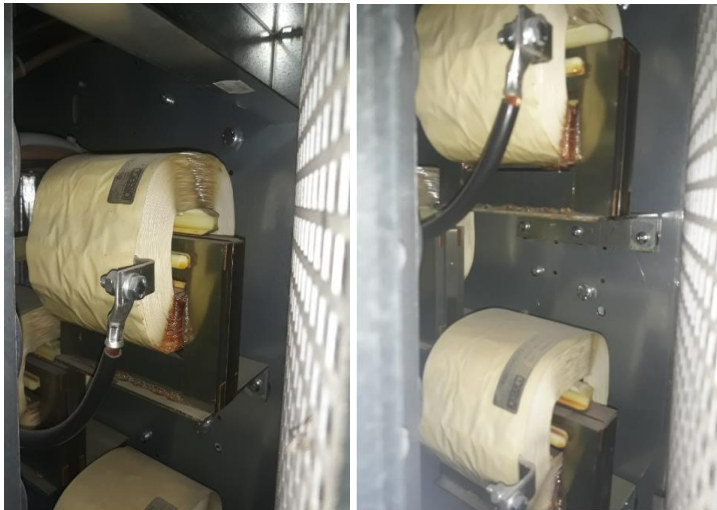
10. Estado interno del equipo

Limpieza interna		✓
Signos de oxidación o corrosión	NO	
Sulfatación en bornes de baterías y válvulas	NO	
Aspecto superficial de elementos bobinados		✓
Conexión a tierra	0.6VAC	✓
Condensador electrolítico		✓

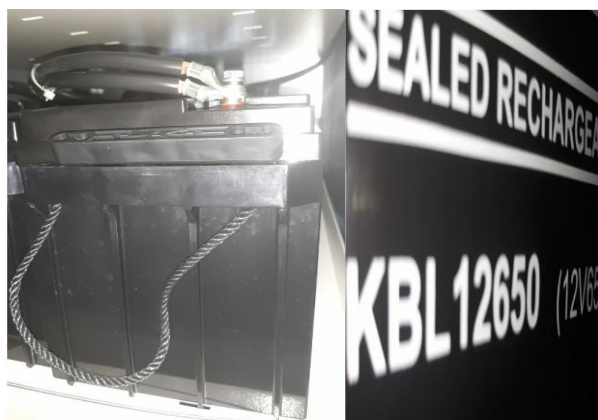
11. Datos de las baterías

Modelo	KAISE KLB 12650
Capacidad de las baterías	65 AH
Nº elementos en serie	44 (22+22)
Nº ramas en paralelo	2
Tipo de ubicación	EXTERNAS
Tiempo de autonomía teórica al 100%	60 min
Fecha ultima sustitución de baterías	2019
Fecha prevista próxima renovación	2029

- Equipo ondulando funciona correctamente.
- Test de baterías por display falla ya que hay 1 o 2 baterías bajas en una serie que se deben cambiar ya que baja rápido a 260vdc de un lado de una serie y se detectan por debajo de 10.5vdc en descarga , al ser de 10 años las baterías hay que cambiar estas 2 baterías que se presupuestarán.
- Funcionamiento general ok.
